Informe de Seguimiento ambiental y biológico del Sistema de Regeneración de la Biodiversidad Marina *Bio Boosting System*

PUERTO BANÚS

Informe de Seguimiento II – Julio 2023

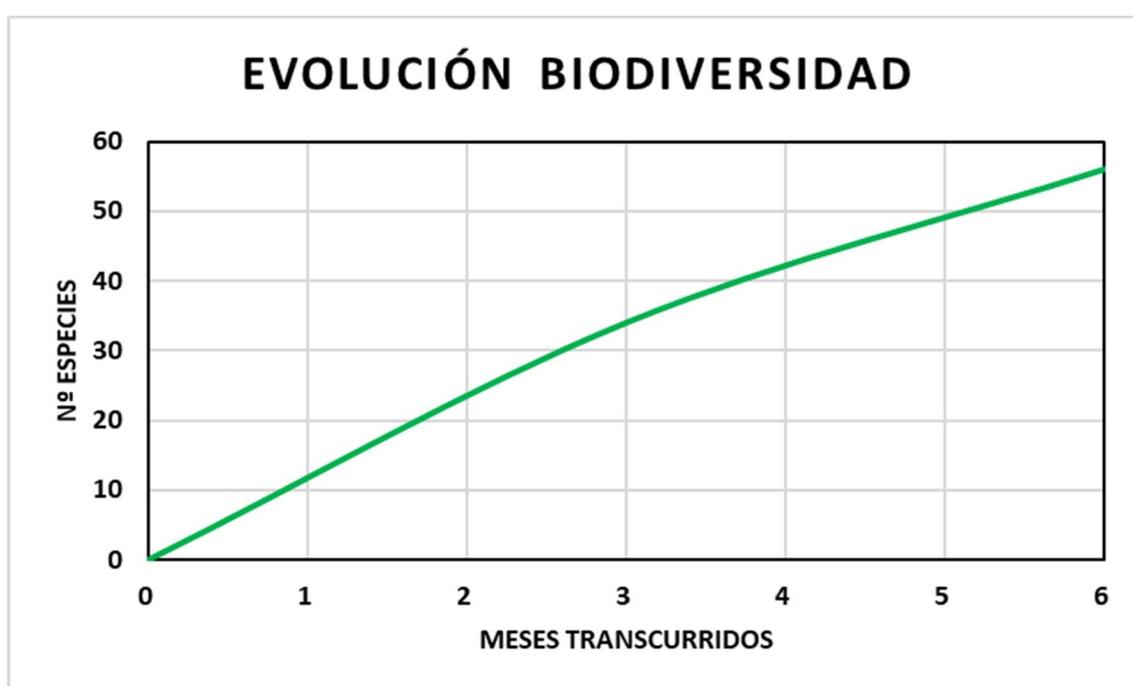
Globalmente, el desarrollo y la llegada de nuevas especies muestra una **tendencia creciente** en la mayoría de unidades LBU. En tan solo 6 meses se han alcanzado valores de biodiversidad de hasta **56 especies** en todo el puerto.

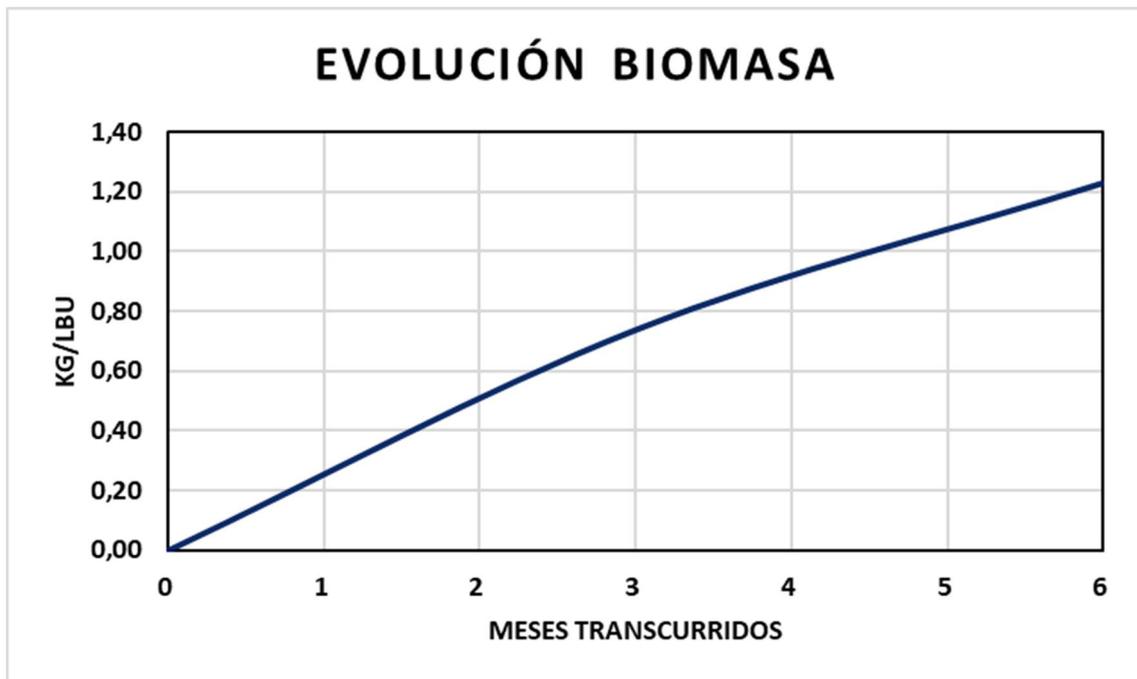
Las comunidades e individuos aparecidos en los LBU han aumentado notablemente su densidad y tamaño, lo cual se refleja claramente en el **incremento biomasa**, alcanzando un peso seco promedio de **1.23kg/LBU**.

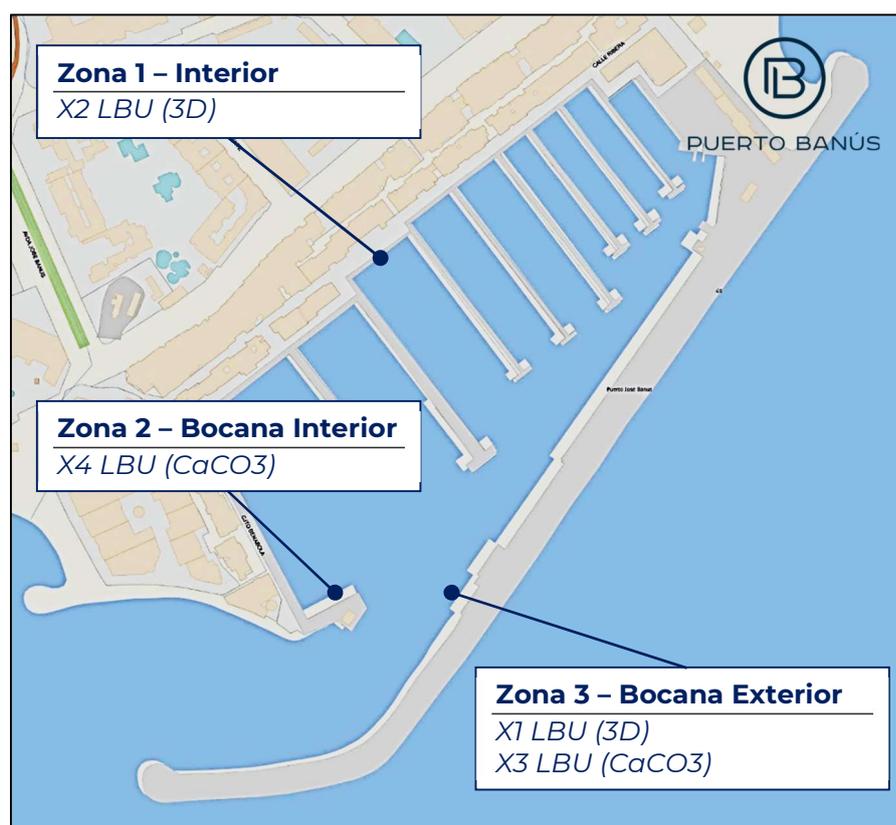
Imagen 1 – Localización y número de estructuras LBU instaladas en Puerto Banús. Se indica también los tipos de LBU ubicados en cada punto (3D: prototipo de impresión 3D; CaCO₃: prototipo carbonatado).

El objetivo global del estudio consiste en realizar el seguimiento de la colonización y posterior sucesión biológica en las estructuras Life Boosting Units (LBU) instaladas en el Puerto a lo largo de un período de tres años (Imagen 1). Durante este tiempo, se evaluará el éxito de reclutamiento de especies, así como las diferencias entre las comunidades observadas en los LBU según la zona de instalación, para finalmente determinar el impacto positivo del proyecto de regeneración en términos ambientales y socioeconómicos.

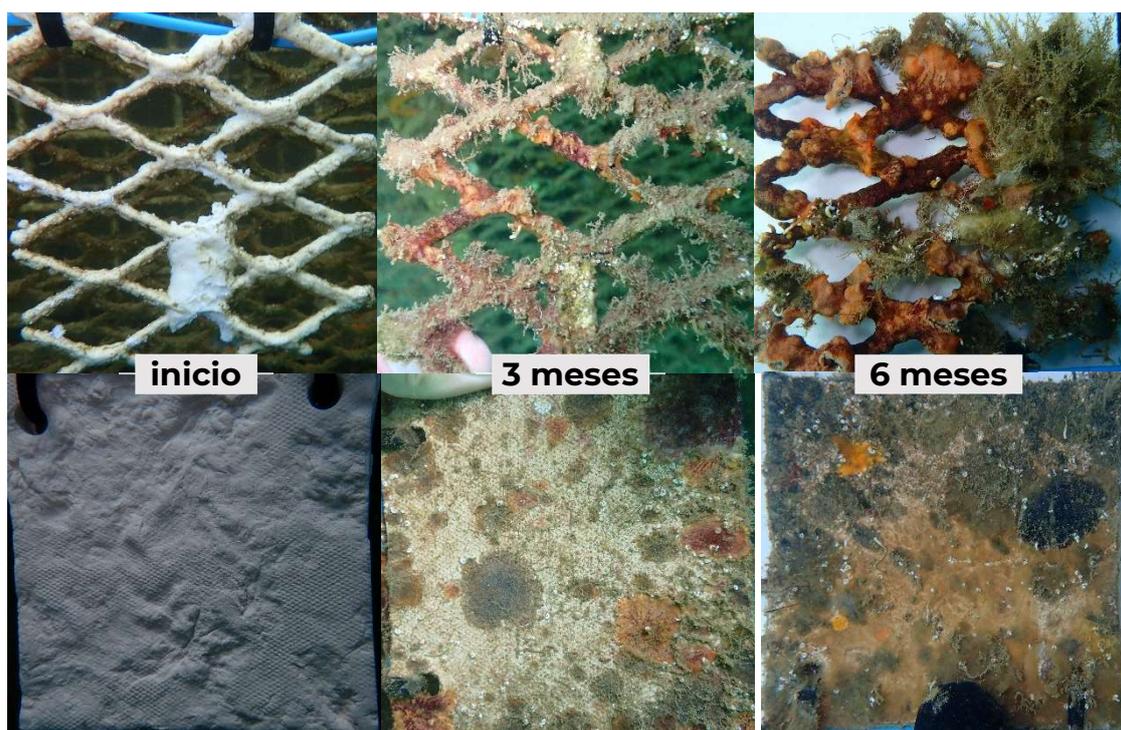
Imagen 2– Placas experimentales (arriba: carbonatación; abajo: impresión 3D) para llevar a cabo el seguimiento de biodiversidad en los LBU. Las imágenes fueron tomadas al inicio, a los 3 meses y a los 6 meses.

La metodología empleada en el presente informe no se ha modificado respecto informes anteriores. Principalmente, consiste en la identificación de especies colonizadoras de cada estructura mediante censos visuales así como observación de muestras biológicas bajo lupa y/o microscopio. Por otro lado, se estudió la biomasa en cada LBU pesando en balanzas de precisión el material biológico crecido en placas de superficie conocida (Imagen 2).

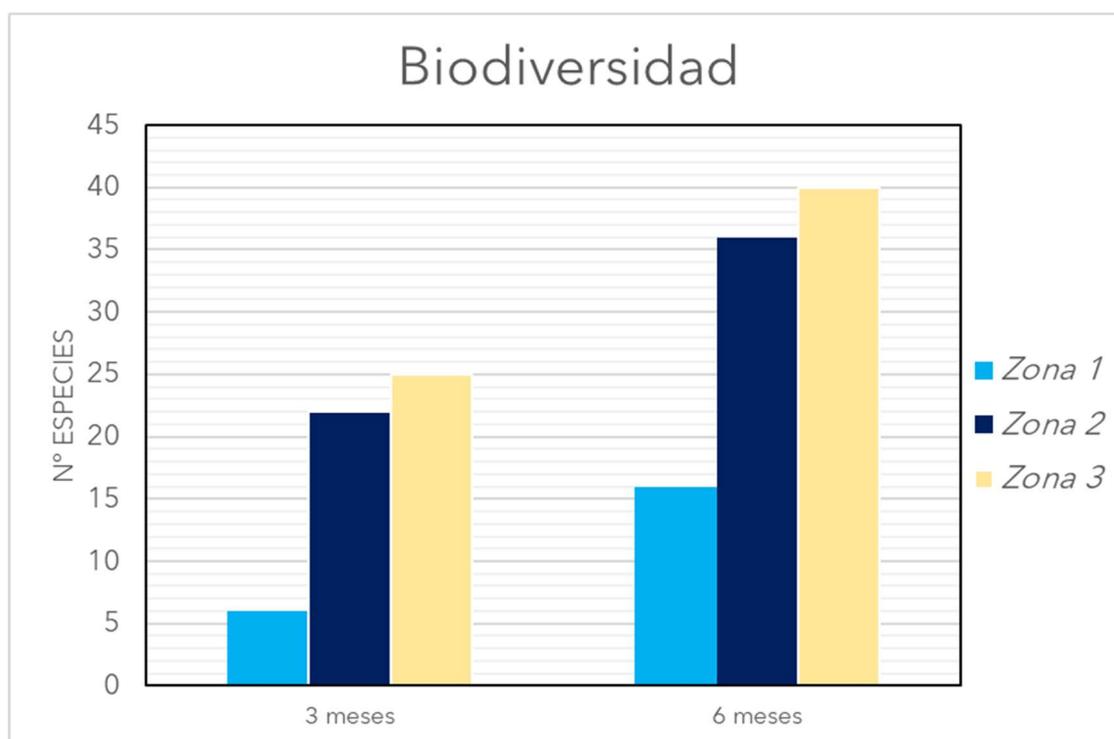
Con 40 especies, la Zona 3 fue donde se observó mayor riqueza, albergando un 71% de la biodiversidad total censada (Figura 1). Un número ligeramente inferior de especies fue detectado en la Zona 2 (36 especies). La Zona 1 se mantiene como el punto con menor biodiversidad, con 16 especies. En todas las Zonas la riqueza específica

Figura 1 - Diversidad específica (número de especies) en cada Zona del puerto. Las barras se agrupan por periodos de monitoreo. A la izquierda: datos tomados a los 3 meses; a la derecha: datos tomados a los 6 meses. Cada zona se distingue por su color, siendo: Azul claro: Zona 1. Azul oscuro: Zona 2. Naranja: Zona 3.

ha sufrido incrementos similares, de aproximadamente 2 veces respecto los valores reportados en marzo.

Las diferencias entre zonas se pueden relacionar, por un lado con la ubicación dentro del puerto, pero también a la cantidad de estructuras instaladas en cada punto. Un mayor número de estructuras instaladas en la bocana (x4 LBUs) suponen una mayor “superficie de regeneración”, lo cual favorece la aparición de más especies.

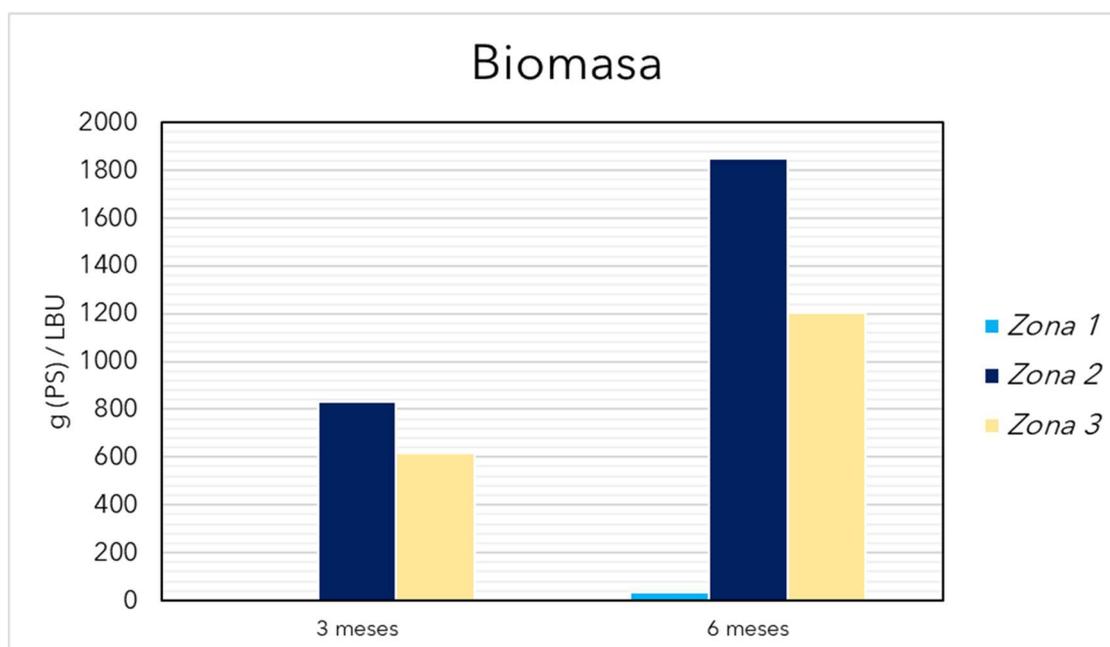
Las cifras observadas a finales de mayo de 2023 **se han duplicado en tan solo 3 meses**, desde el anterior muestreo, en marzo. Este crecimiento es mucho más evidente en las Zonas 2 y 3, donde el peso seco de cada LBU llega a los **1.8kg/LBU y 1.2kg/LBU**, respectivamente.

Figura 2 – Biomasa en los LBU de Cívitas Puerto Banús en cada Zona del puerto. Las barras se agrupan por periodos de monitoreo. A la izquierda: datos tomados a los 3 meses; a la derecha: datos tomados a los 6 meses. Cada zona se distingue por su color, siendo: Azul claro: Zona 1. Azul oscuro: Zona 2. Naranja: Zona 3.

En conjunto, **los LBU de Civitas Puerto Banús han producido 1.23kg/LBU**, lo cual permite estimar la productividad en los 10 LBU del conjunto del puerto en **12.29kg**. Una cifra muy por encima de la productividad global observada en marzo, **5.16kg**.

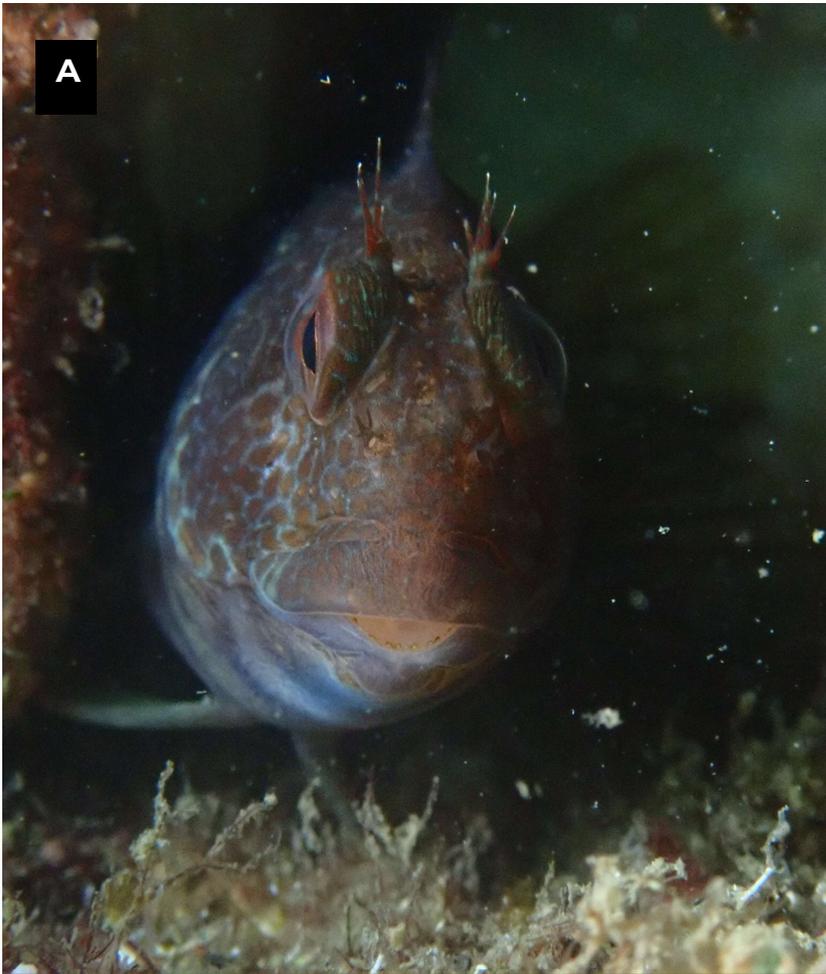
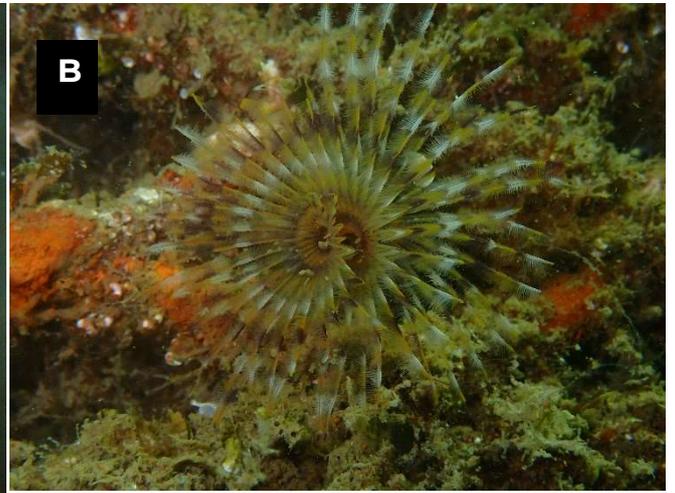
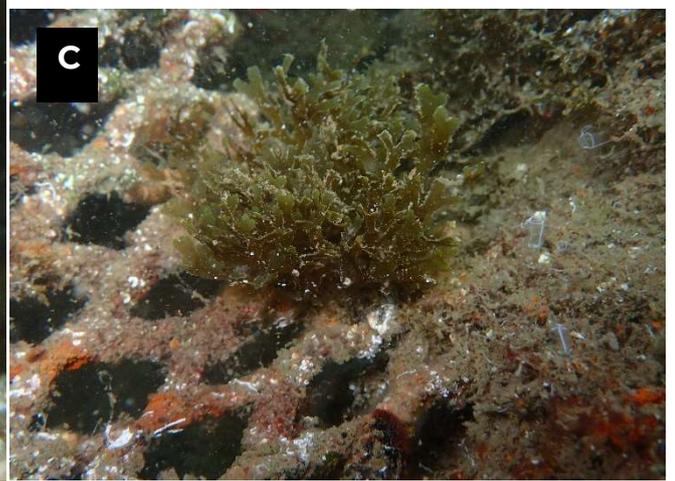
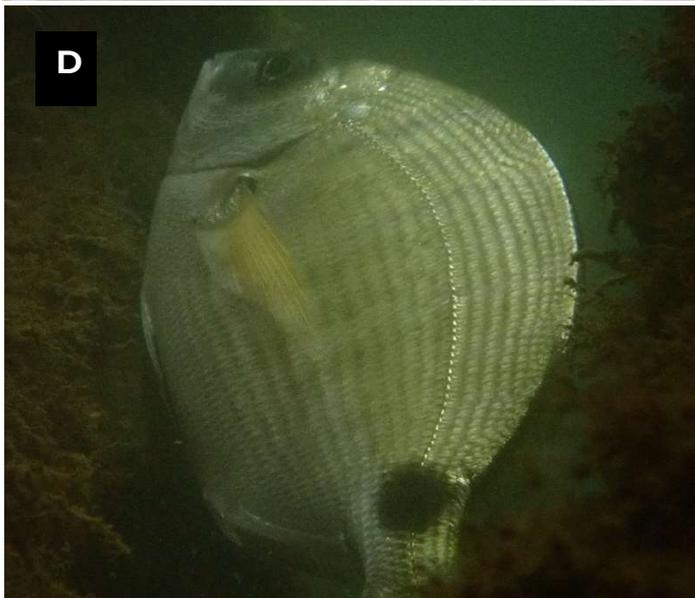
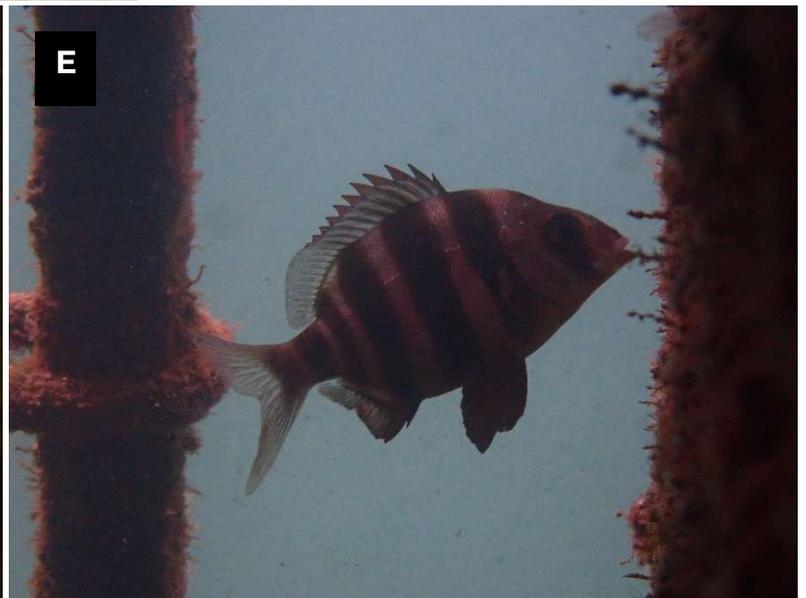
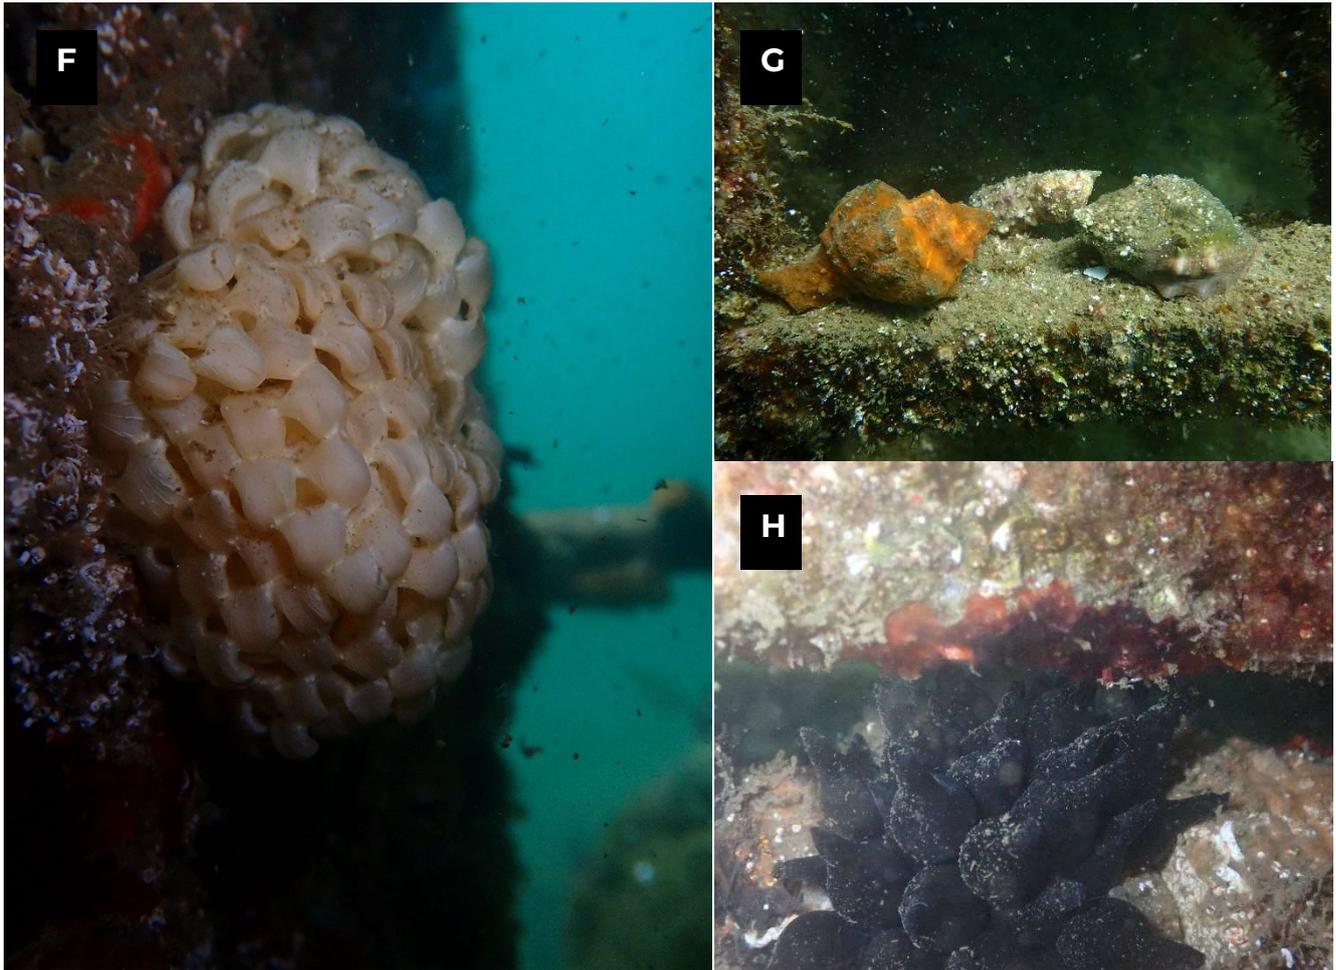
Entre las especies encontradas se puede destacar la presencia de puestas de organismos como la sepia (*Sepia officinalis*), de la cual se encontraron huevos en varios LBU de la Zona 1 y 3 (Imagen 3H). Al mismo tiempo, también se han detectado puestas así como ejemplares adultos del caracol *Stramonita haemastoma* en la Zona 3 (Imagen 3F-G). Estos hallazgos son relevantes ya que evidencian que las estructuras LBU tienen una influencia positiva en el ciclo vital de las especies marinas en Civitas Puerto Banús.

La presencia y diversidad de ictiofauna (peces) también ha aumentado. Especies de peces blénidos (*Parablennius sp.*) han aparecido de forma muy abundante en la mayoría de estructuras (Imagen 3A). También se han registrado sargos de especies como *Diplodus sargus* o *Diplodus cervinus cervinus* con tallas de gran tamaño (Imagen 3D-E).

En marzo se reportó una presencia notable de el alga invasora *Rugulopteryx okamurae*. Aunque esta especie también fue también detectada en el muestreo de mayo, su abundancia ha disminuido en el conjunto del puerto. Su presencia en los LBU se ha observado en las Zonas 1 y 2 (Imagen 3C).

Imagen 3 – Biodiversidad observada en los LBU de Civitas Puerto Banús. A: *Parablennius pilicornis*. B: Poliqueto (*Sabellidae* sp), organismo filtrador del agua. C: Alga invasora *Rugulopteryx okamurae*. D: Ejemplar de gran tamaño de *Diplodus sargus* dentro de una de las estructuras. E: ejemplar de *Diplodus cervinus* dentro de una de las estructuras. F: Puesta del caracol *Stramonita haemastoma*. G: Ejemplares de gasterópodos de las especies *Hexaplex trunculus* y *S. haemastoma*. H: Huevos e *Sepia officinalis*.
